**Inwestor: Urząd Gminy Świlcza**

**EKSPERTYZA GEOLOGICZNA DOTYCZĄCA  
WYSTĘPOWANIA WARSTWY TORFÓW W REJONIE  
MIEJSCOWOŚCI MROWLA I RUDNA WIELKA**

**Świlcza, marzec 2009 rok**

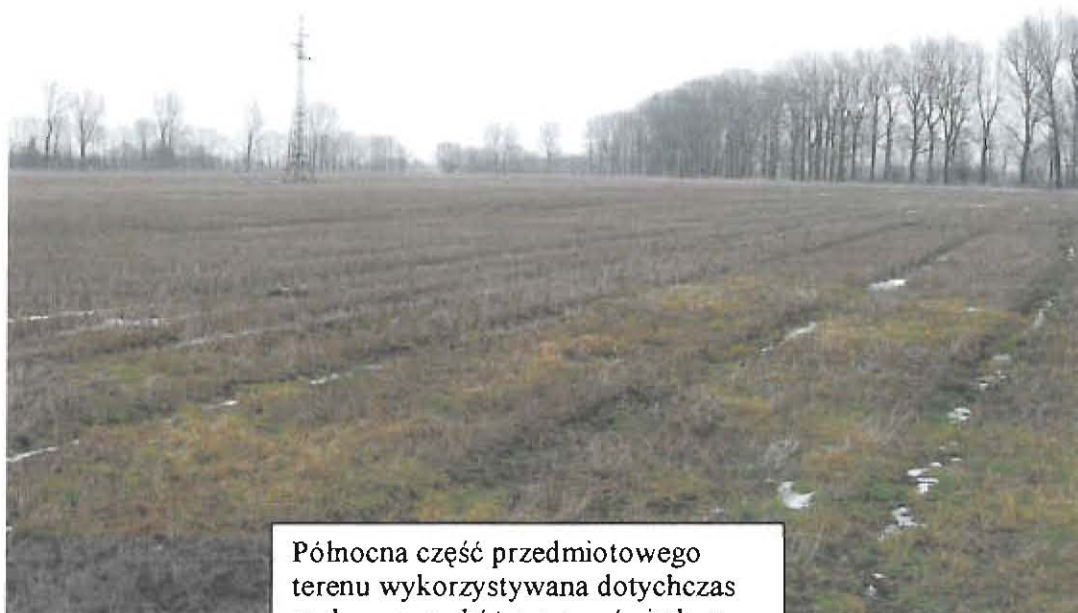
Północna część przedmiotowego  
terenu wykorzystywana dotychczas  
pod uprawę zbóż o czym świadczy  
ubiegłoroczne ściernisko

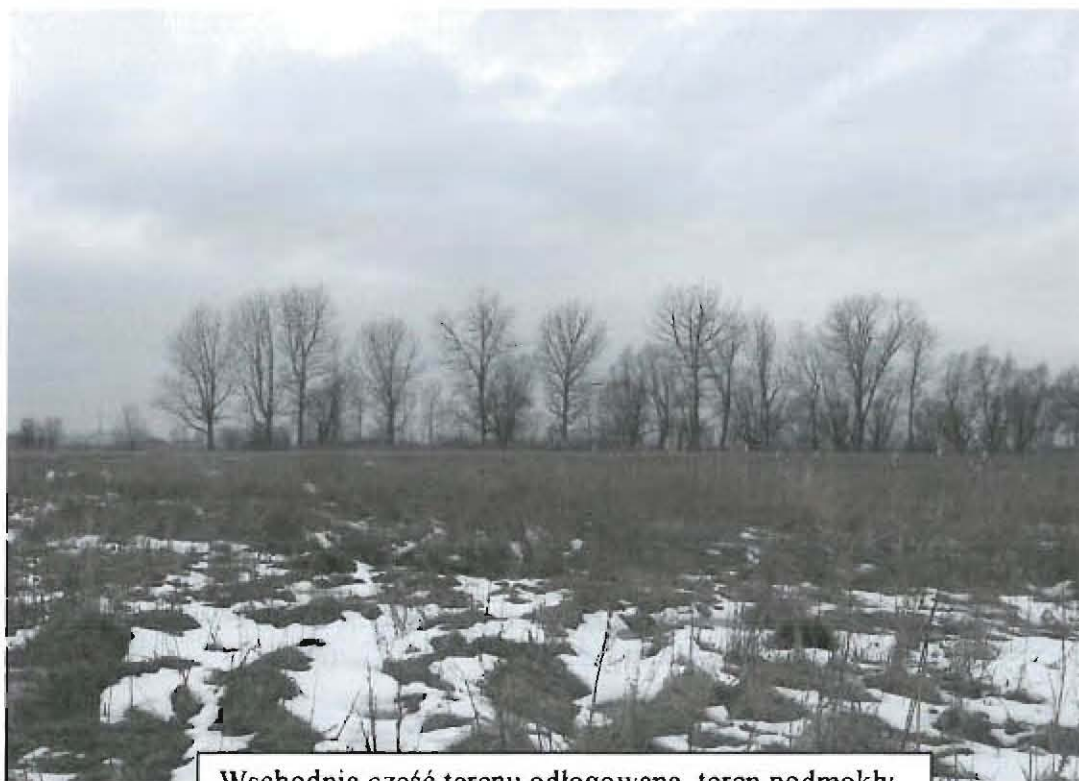
Wschodnia część terenu odłogowana, teren podmokły

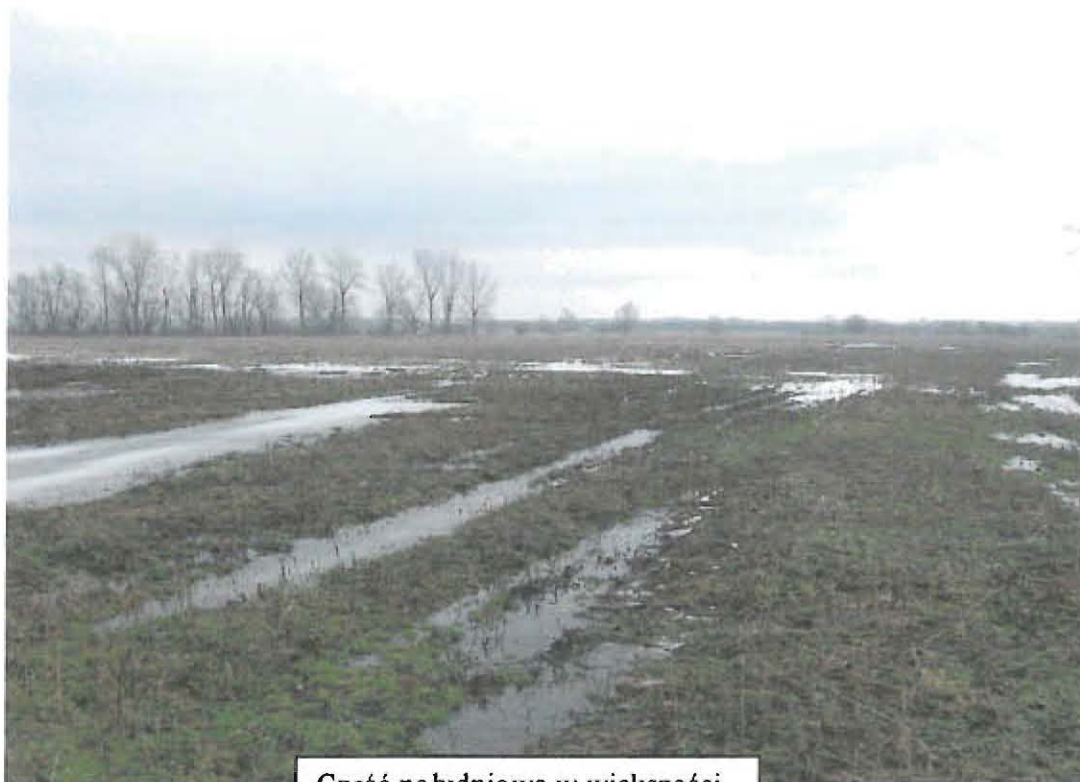
Część południowa w większości  
zagospodarowana rolniczo

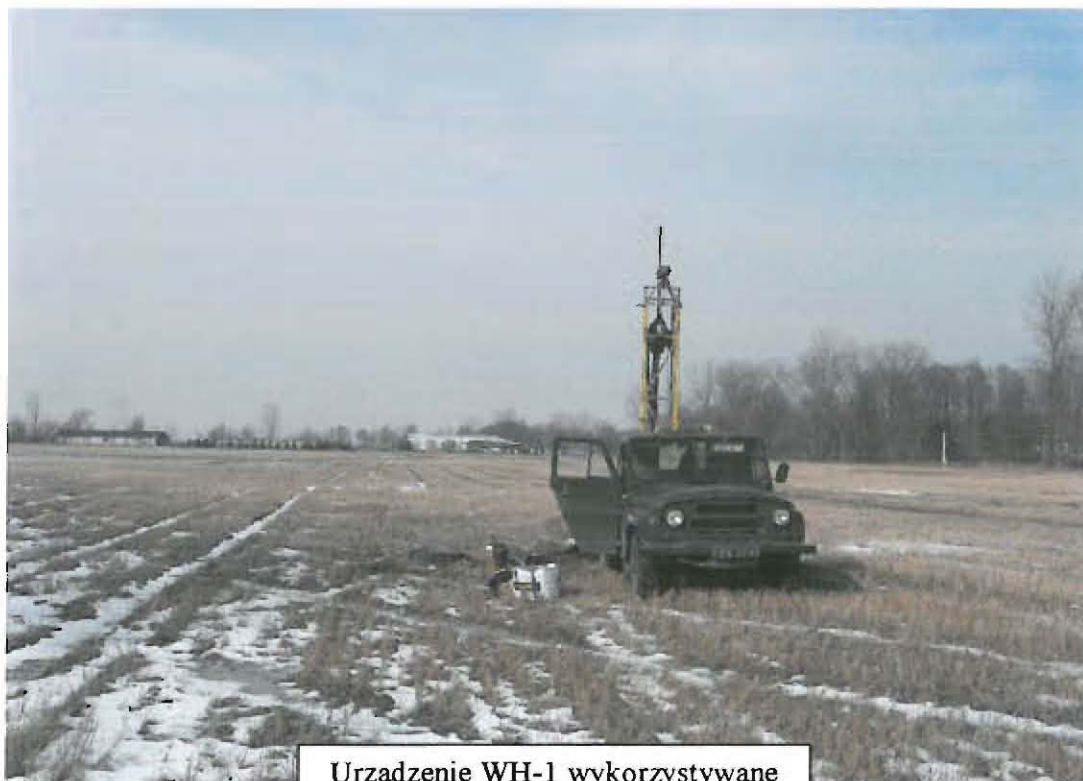
Wiercenia prowadzono urządzeniem wiertniczym WH-1 zamontowanym na samochodzie terenowym UŁAZ. Należy nadmienić, iż prace wiertnicze prowadzone były w okresie intensywnych roztopów co stwarzało istotne trudności w przemieszczaniu się wiertnicy w terenie.

Urządzenie WH-1 wykorzystywane  
do prowadzenia wierceń

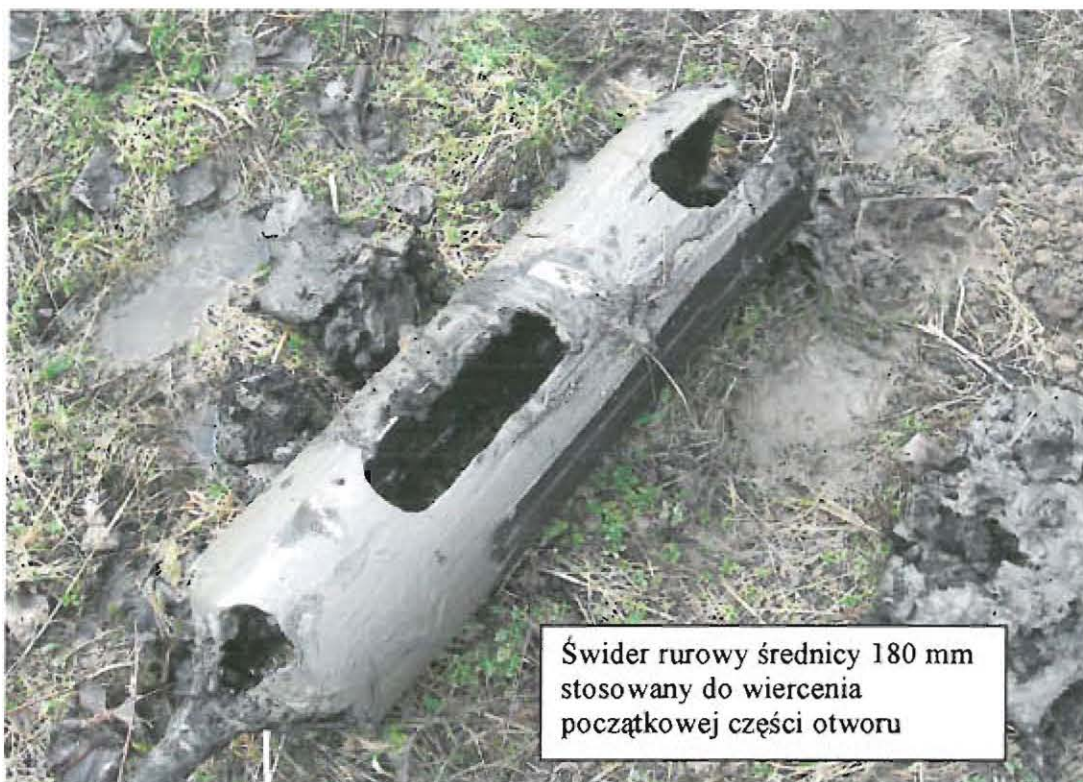
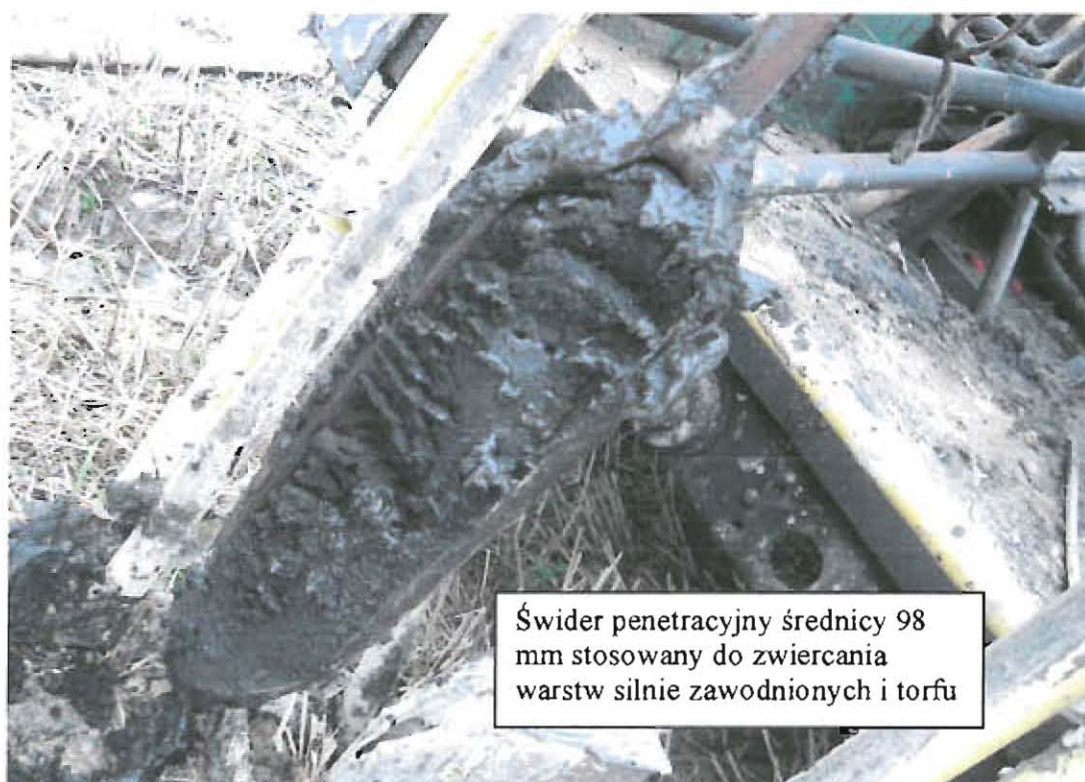
Otwór nr 1 widziany od środka. Widoczna na głębokości 1,5 m woda po kilku godzinach stabilizacji podniosła się do poziomu 0,2 m ppt.

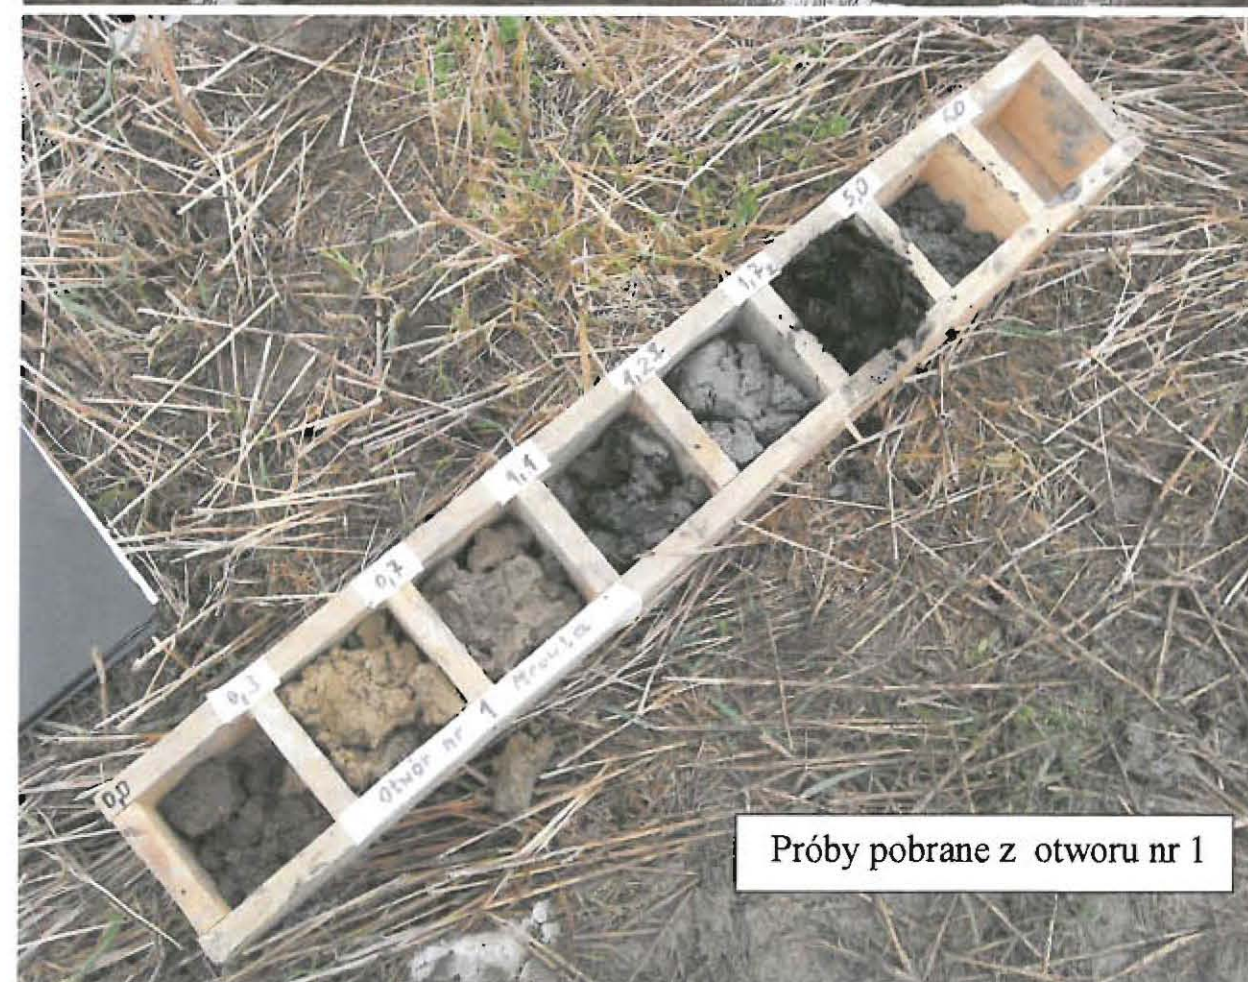
Próby pobrane z otworu nr 1

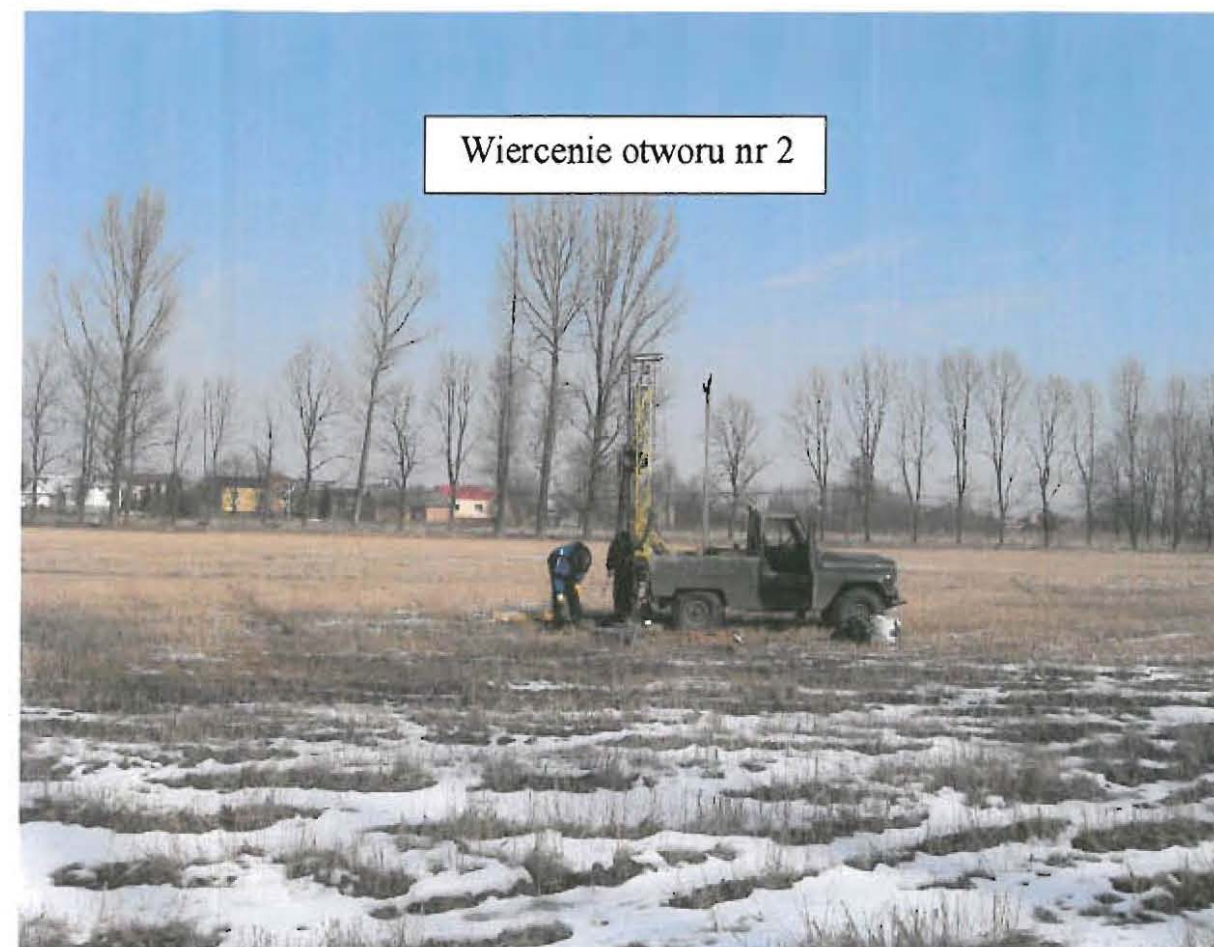
Wiercenie otworu nr 2

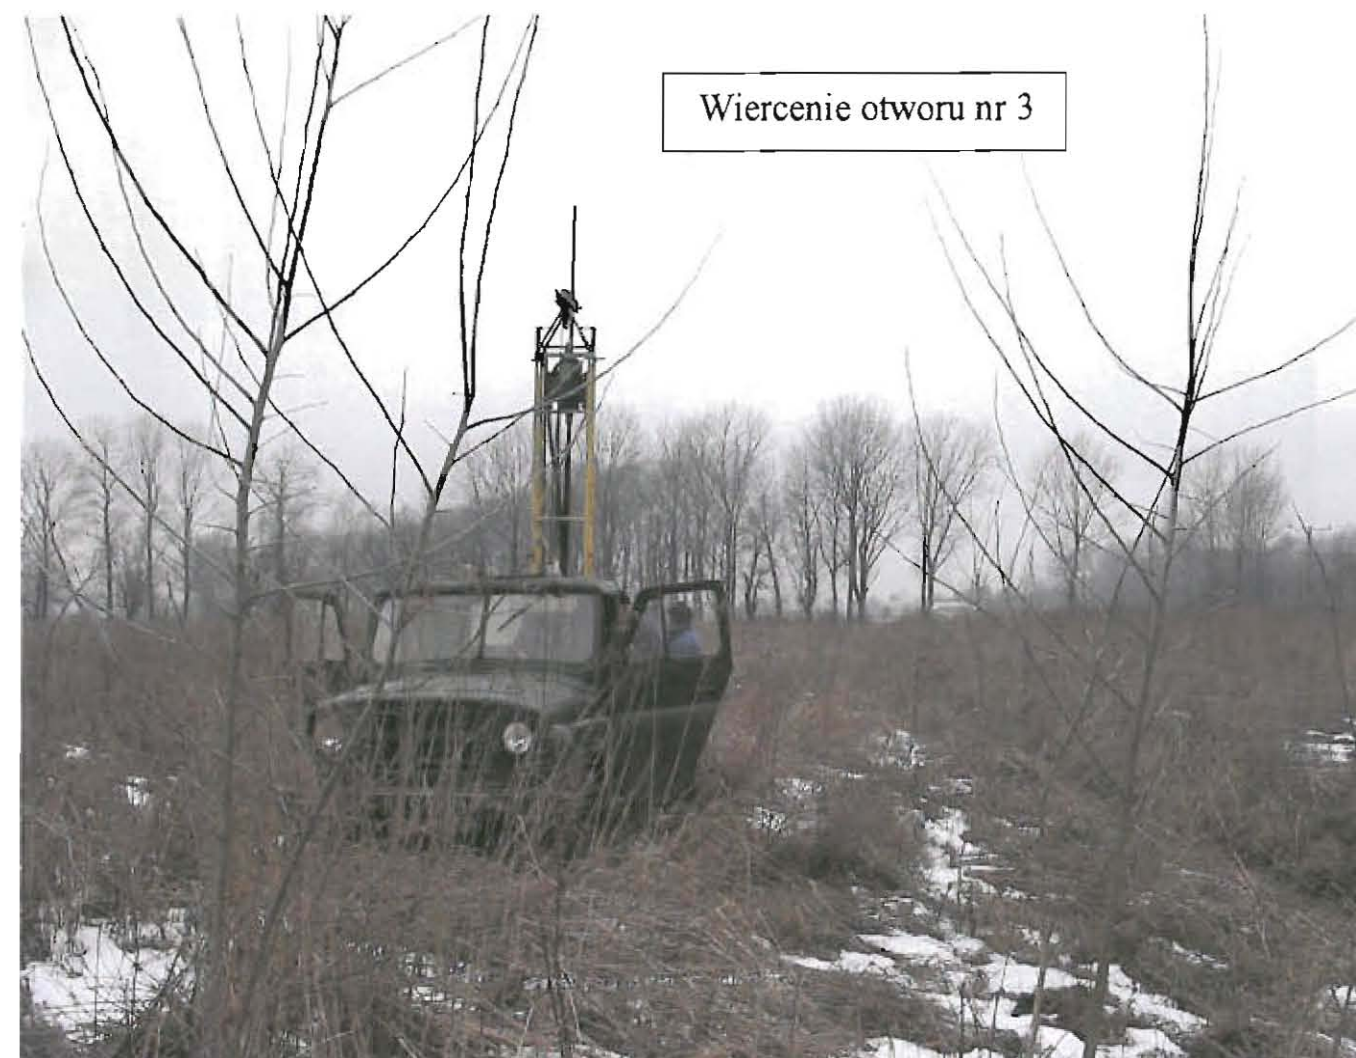
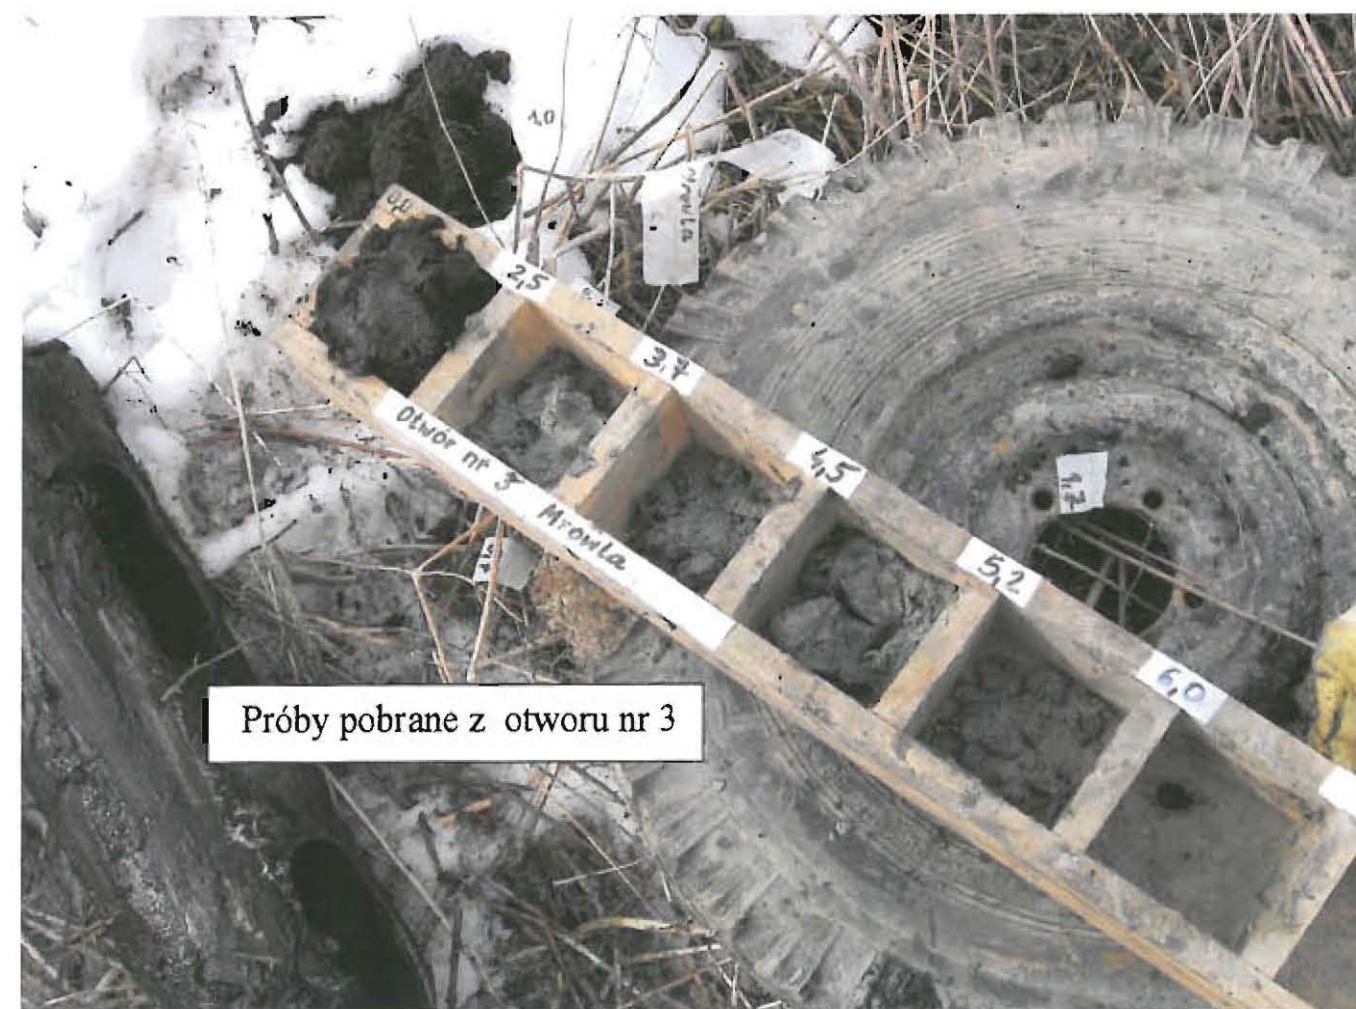
Załącznik nr 5.3

Lokalizacja otworu na załączonej mapie		Miejscowość: Mrowla Gmina: Świlcza Powiat: Rzeszów				
		Data wykonania badań: 2009-03-04				
		Inwestor: Urząd Gminy w Świlczy				
		Wykonawca wierceń: Zakład Usług Geologicznych i Ochrony Środowiska >>GEOWOD<< 36-072 Świlcza 79 A				
		Cel badań rozpoznania warunków geologicznych pod względem zalegania warstwy słabonośnych torfów				
Skala [m]	Schemat zarurowania i sposób likwidacji otworu po opróbowaniu	Pozom wód podziemnych [m p.p.t.] ▽ namierzony ▼ ustalony	Profil litologiczny (graficzny)	Profil litologiczny (wg symboliki hierowej)	Głębokość [m p.p.t.]	Opis litologiczny warstw, typ facjalny itp
-0,5 -1,0 -1,5 -2,0 -2,5 -3,0 -3,5 -4,0 -4,5 -5,0 -5,5 -6,0	Otwor zlikwidowano przez zasypanie urobkiem	0,5 roztopy		T	2,5	Torf czarny, miejscami brązowy
				π	3,7	Pył popielaty
				Pdπ	4,5	Piasek drobny, pylasty, popielaty
				π	5,2	Pył popielaty
				Pdπ	6,0	Piasek drobny, pylasty, popielaty

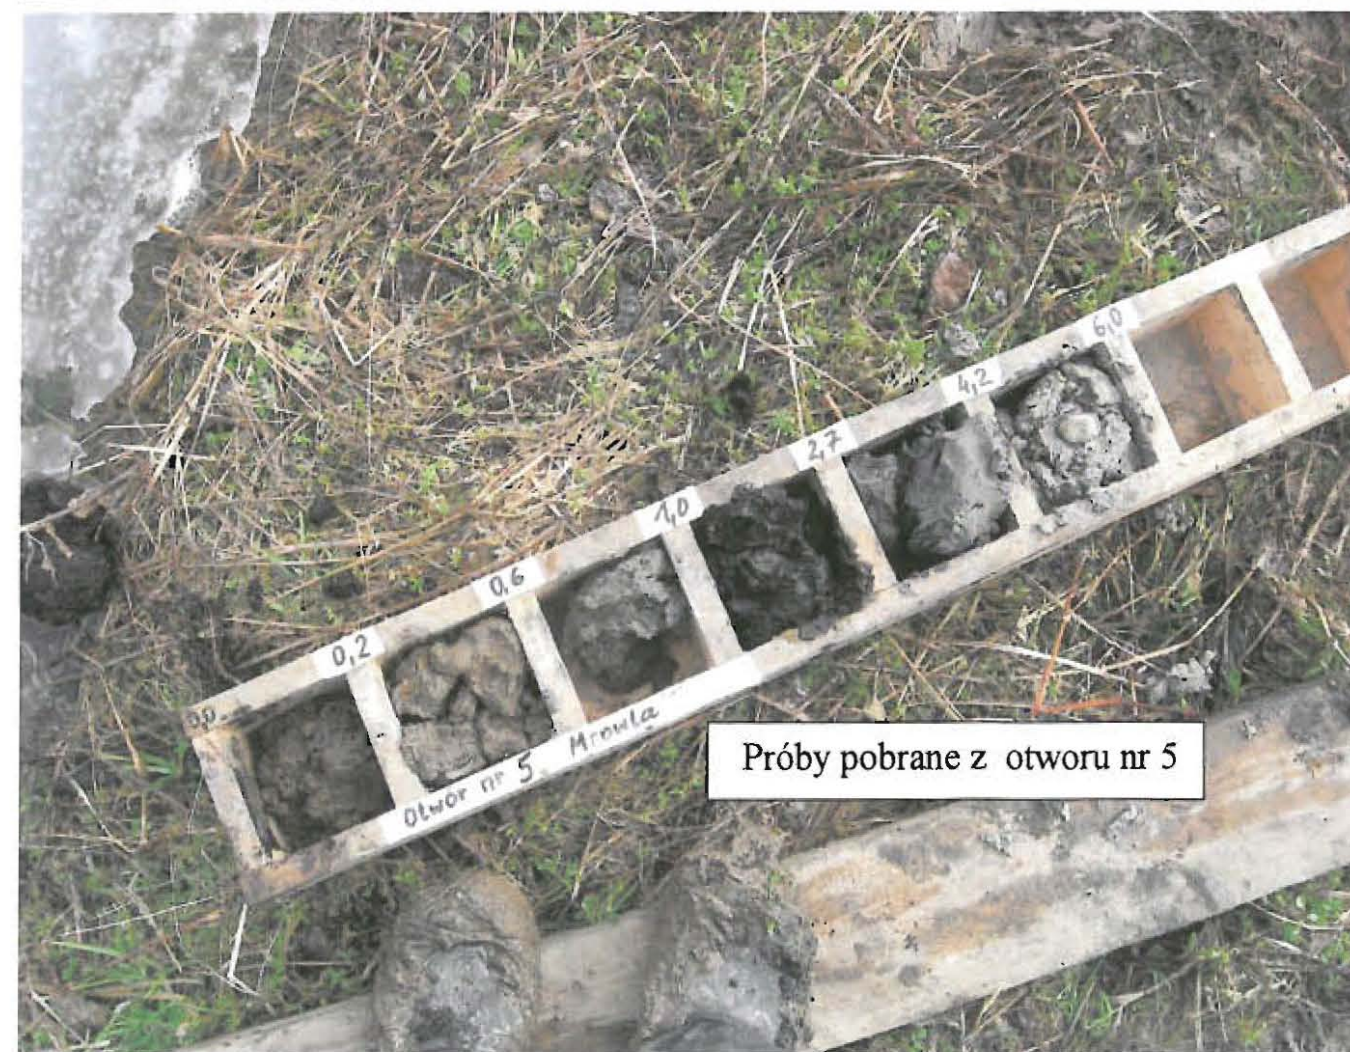
Wiercenie otworu nr 5
